BESIKTNINGSPROTOKOLL

Robertshöjds samfällighetsförening

UPPDRAGSBESKRIVNING

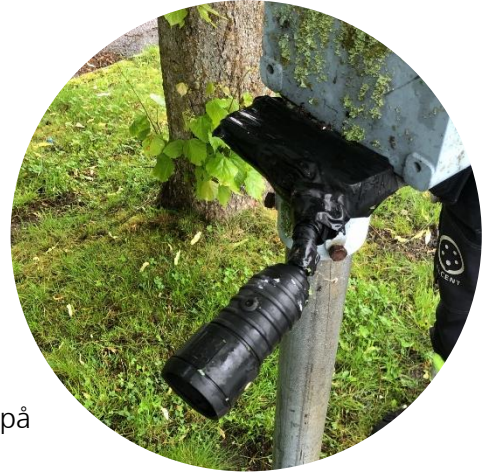
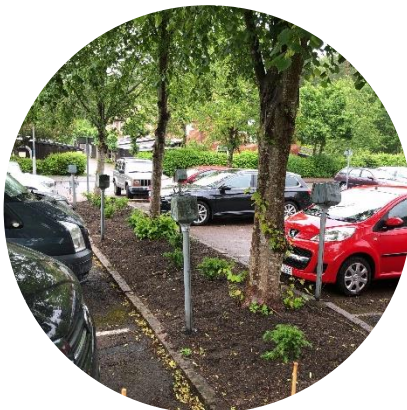
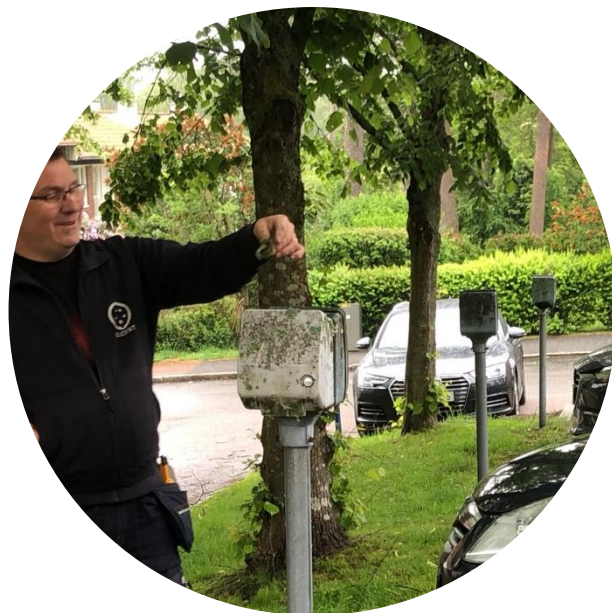
BLACKTJÄRNSGATAN

Uttagsboxarna matas troligen direkt från bostadshus.

Vi noterade ej fackmannamässiga reparationer.

Uttagsboxarna är generellt gamla med utlöppt teknisk livslängd. Tätningskonstruktion är här brister i funktion på samtliga boxar.

Vi har brutit spänning genom borttagning av smältsäkringar i boxar..

Vi märker uttagsboxar med instruktioner om att de ej får användas på grund av bristande elsäkerhet.

Vi rekommenderar att byta samtliga uttagsboxar som har behov av att användas till nya motorvärmarruttag eller elbilsladdare.

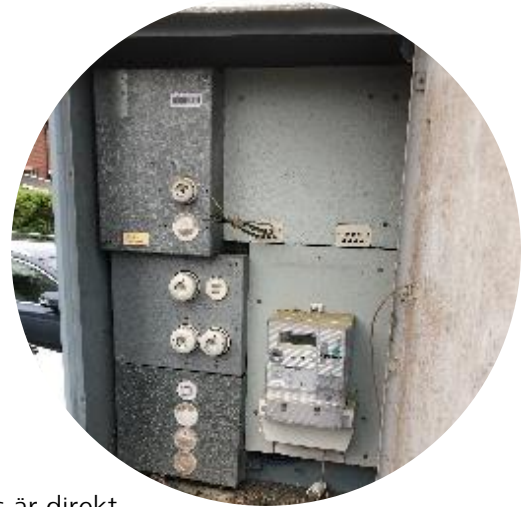
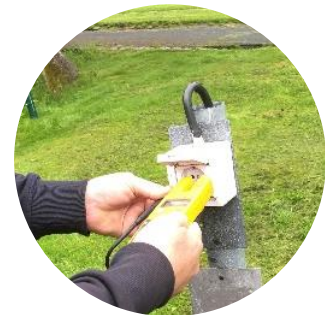
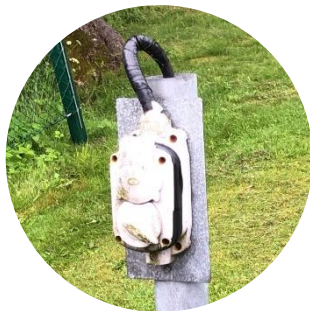
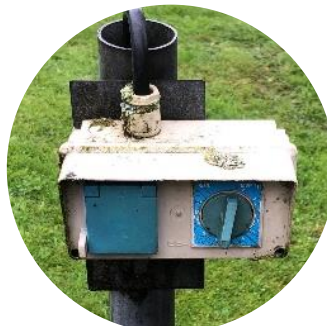
ORMEBÄCKSGATAN

Mätarskåpen är förberedda för undermätare. Det sticker ut ej strömförande RK-kablar men de är inte farliga.

Vi noterade ej fackmannamässiga reparationer.

Uttagsboxarna är generellt gamla med utlöpt teknisk livslängd. Tätningskonstruktion är ur funktion på samtliga boxar.

Uttagsplatser vars matning är dragen direkt från radhus är direkt elfarliga och måste brytas och demonteras eller dosas av fackmannamässigt.

Vi har brutit matande spänning genom borttagning av smältsäkringar i mätarskåp.

Vi rengör mätarskåpen invändigt.

Vi märker uttagsboxar med instruktioner om att de ej får användas på grund av bristande elsäkerhet.

Uttagsplatser dragna från radhus måste elsäkras omgående.

Vi rekommenderar att byta samtliga uttagsboxar som har behov av att användas till nya motorvärmarruttag eller elbilsaddare.

Vi rekommenderar att ni rensar rabatterna och klipper runt uttagsstationerna minst 50 cm i radie för att undvika fuktinträning, mikrobiell påväxt och erhålla ökad servicevänlighet.

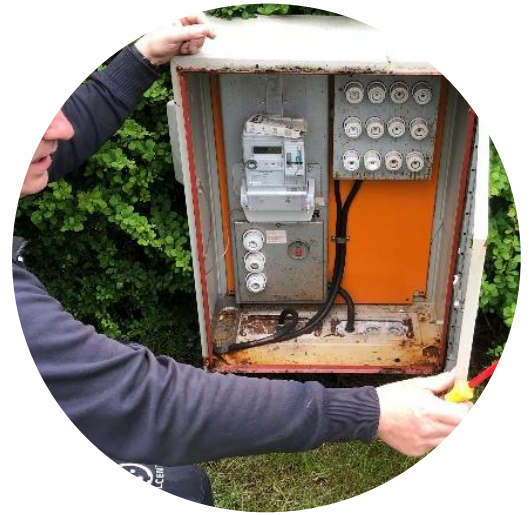
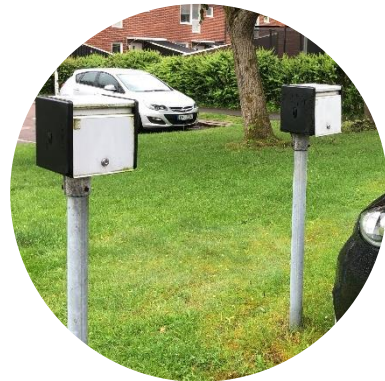
LÅNGEFJÄLLSGATAN

Mätarskåpet är avsett för inomhusbruk och behöver bytas på grund av korrosion.

Höjden på monterat skåp är ej servicevänligt.

Uttagsboxar ok skick.

Vi har brutit matande spänning genom borttagning av smältsäkringar i mätarskåp.

Vi märker uttagsboxar med instruktioner om att de ej får användas på grund av bristande elsäkerhet.

Rengöring av uttagsboxar.

Vi rekommenderar att boxarna låses på grund av fukt och obehörig användning.

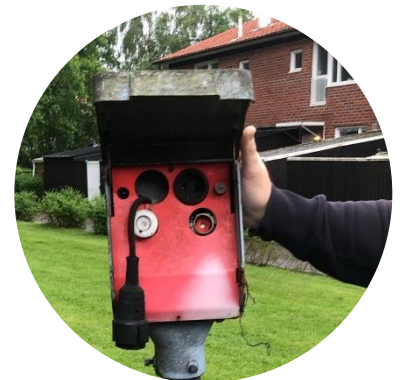
KNIPEFLOSGATAN

Mätarskåpet är avsett för inomhusbruk och behöver bytas på grund av korrosion.

Höjden på monterat skåp är ej servicevänligt.

Vi noterade ej fackmannamässiga reparationer.

Uttagsboxarna är generellt gamla med utlöppt teknisk livslängd. Tätningskonstruktion är ur funktion på samtliga boxar.

Vi har brutit matande spänning genom borttagning av smältsäkringar i mätarskåp.

Vi märker uttagsboxar med instruktioner om att de ej får användas på grund av bristande elsäkerhet.

Vi rekommenderar att byta samtliga uttagsboxar som har behov av att användas till nya motorvärmarruttag eller elbilsaddare.

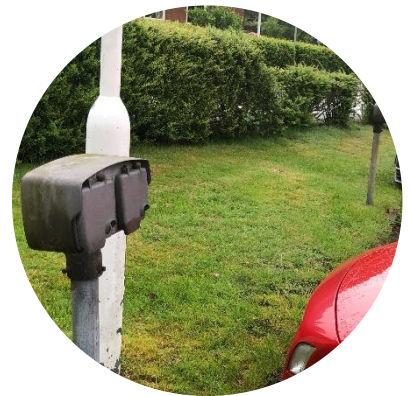
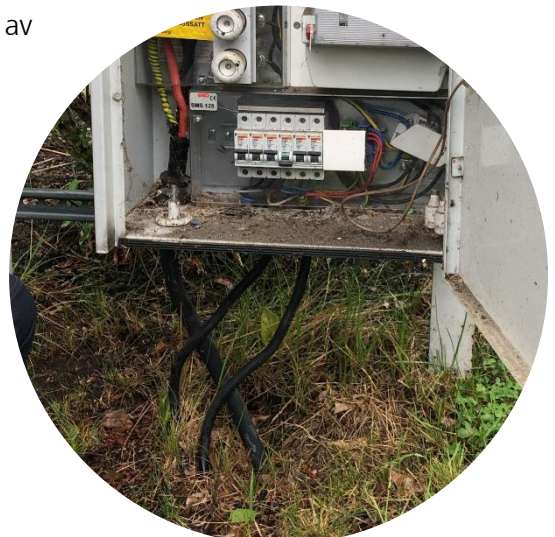
RÖRMOSSEGATAN

Höjden på monterat skåp är ej servicevänligt.

Inkommande kablage ej skyddat mot yttre påverkan såsom trädgårdsmaskiner.

Uttagsboxarna är generellt gamla med utlöpt teknisk livslängd. Tätningskonstruktion är ur funktion på samtliga boxar.

Vi har brutit matande spänning genom borttagning av smältsäkringar i mätarskåp.

Vi märker uttagsboxar med instruktioner om att de ej får användas på grund av bristande elsäkerhet.

Vi rekommenderar att byta samtliga uttagsboxar som har behov av att användas till nya motorvärmareuttag eller elbilsaddare.
